Unsere Kirche wird neu

Kirchenrestaurierung und Neugestaltung 2021 / 2022

**Zusammenfassung der Beiträge,
welche als Begleiter während der
Bauzeit entstanden sind**

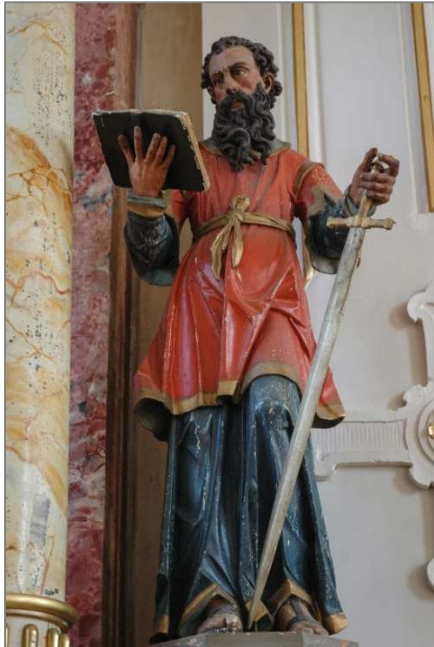
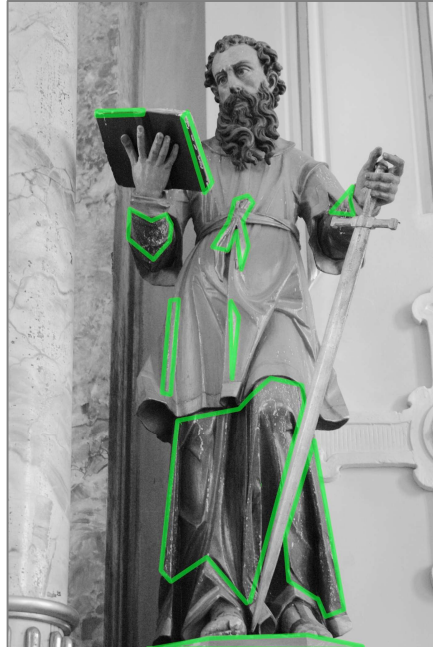
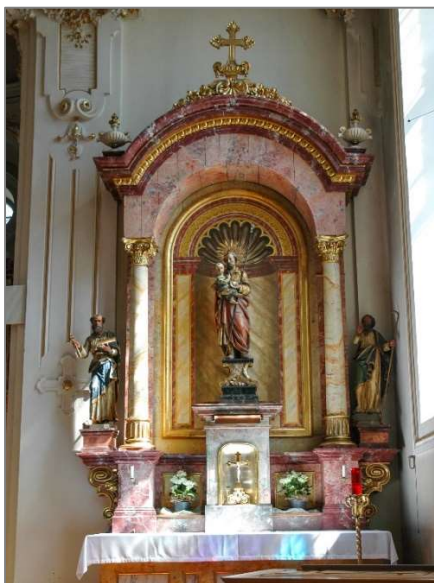
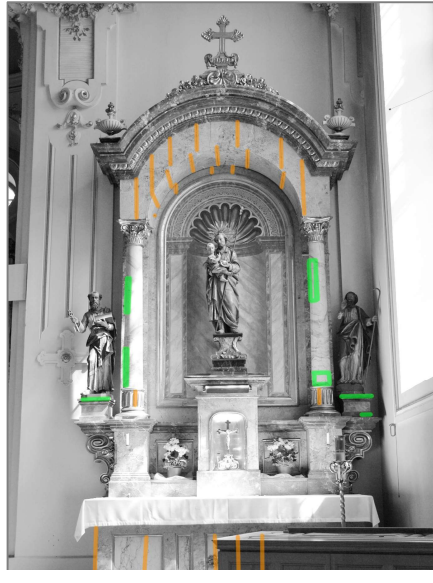
Die nötigen Restaurierungen wurden farblich markiert.

Im Mai 2018 wurden durch ein Fachmann die Holzwerke in der ganzen Kirche untersucht und der Restaurierungsbedarf ermittelt. Es liegen auch für die Seitenaltäre und Figuren detaillierte Pläne vor, welche die Schwundrisse (orange) und Farbschäden (grün) dokumentieren. Die Seitenaltäre werden zwischen Oktober 2021 und August 2022 sorgfältig restauriert und die Figuren danach unverändert wieder aufgestellt.

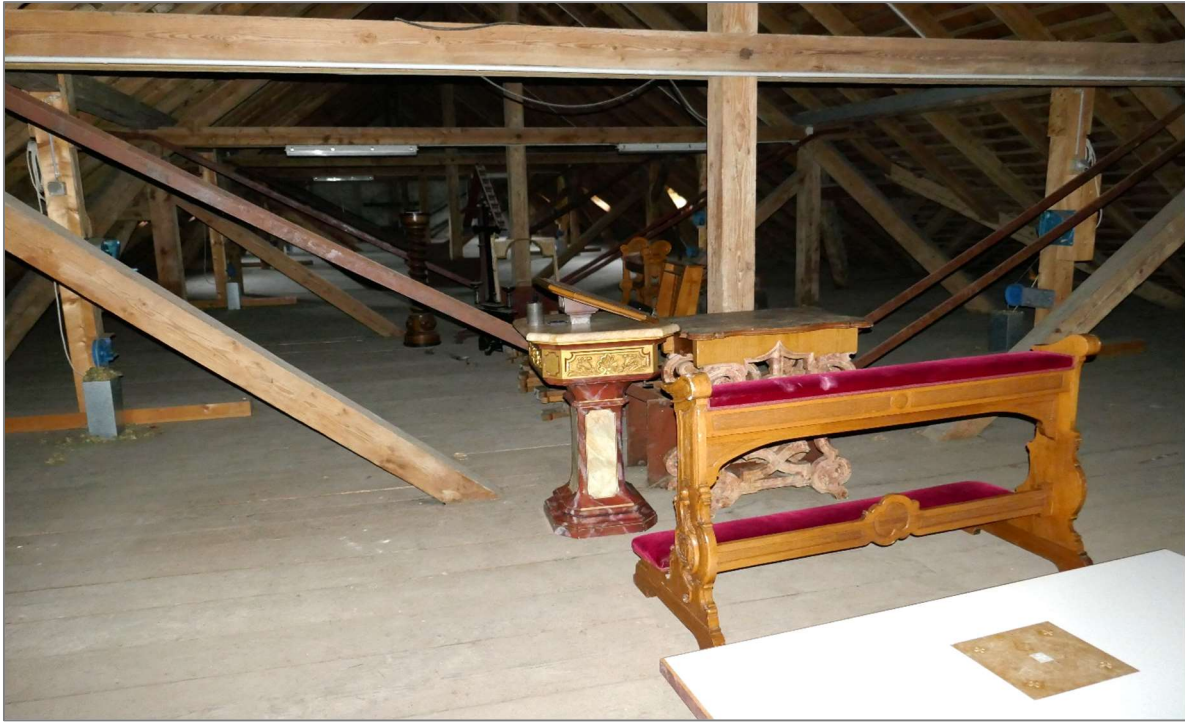
Der Estrich des Kirchenschiffes eignet sich für die Aufbewahrung des alten Mobiliars.

Der Estrich über dem Kirchenschiff wird nun als «Mobilier-Archiv» genutzt. Die erlaubte Belastung je m² ist bekannt und so werden die eingelagerten Gegenstände auf die verschiedenen Sektoren verteilt um das Gewicht gleichmässig zu verteilen.

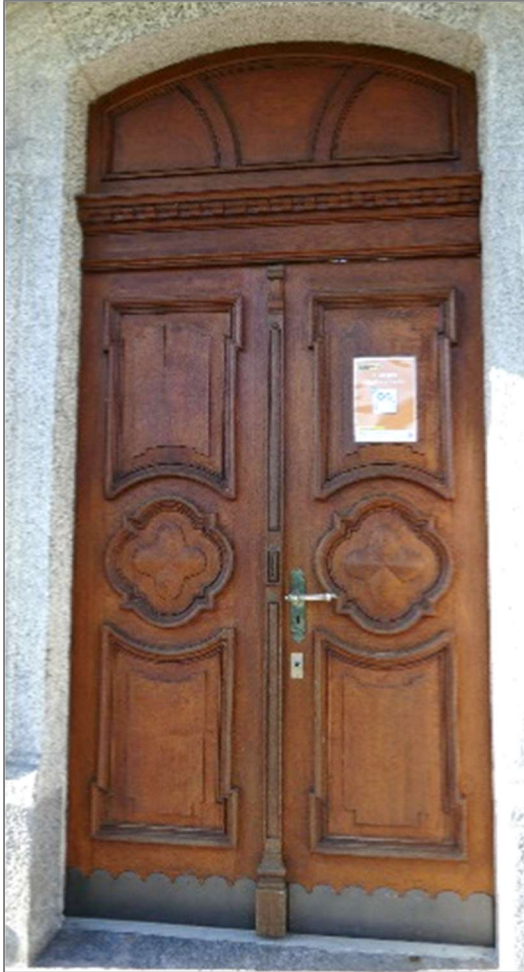
Die beiden nach innen öffnenden doppelblügeligen Seitentüren werden ersetzt. Die neuen Türen werden einflügelig sein und nach aussen öffnen.

Was also tun mit den «alten Türen»? Da diese «bauzeitliche» Zeitzeugen sind, gilt auch hier, dass sie aufbewahrt werden müssen. So kommen sie ebenfalls in das Mobiliar-Archiv über dem Kirchenschiff.

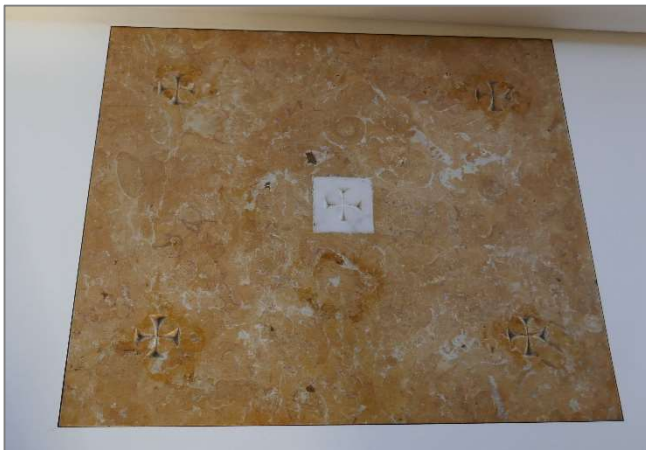
In der bisherigen Altarplatte war dieser Stein eingelassen. Ganz im Zentrum gibt es ein versiegeltes Mosaik und darunter sind Reliquien der Soldaten der Thebäischen Legion aufbewahrt. Diese Reliquien werden bei der feierlichen Einsegnung des neuen Altares durch den Bildhauer in die neue Altarplatte eingelassen und fachgerecht versiegelt.

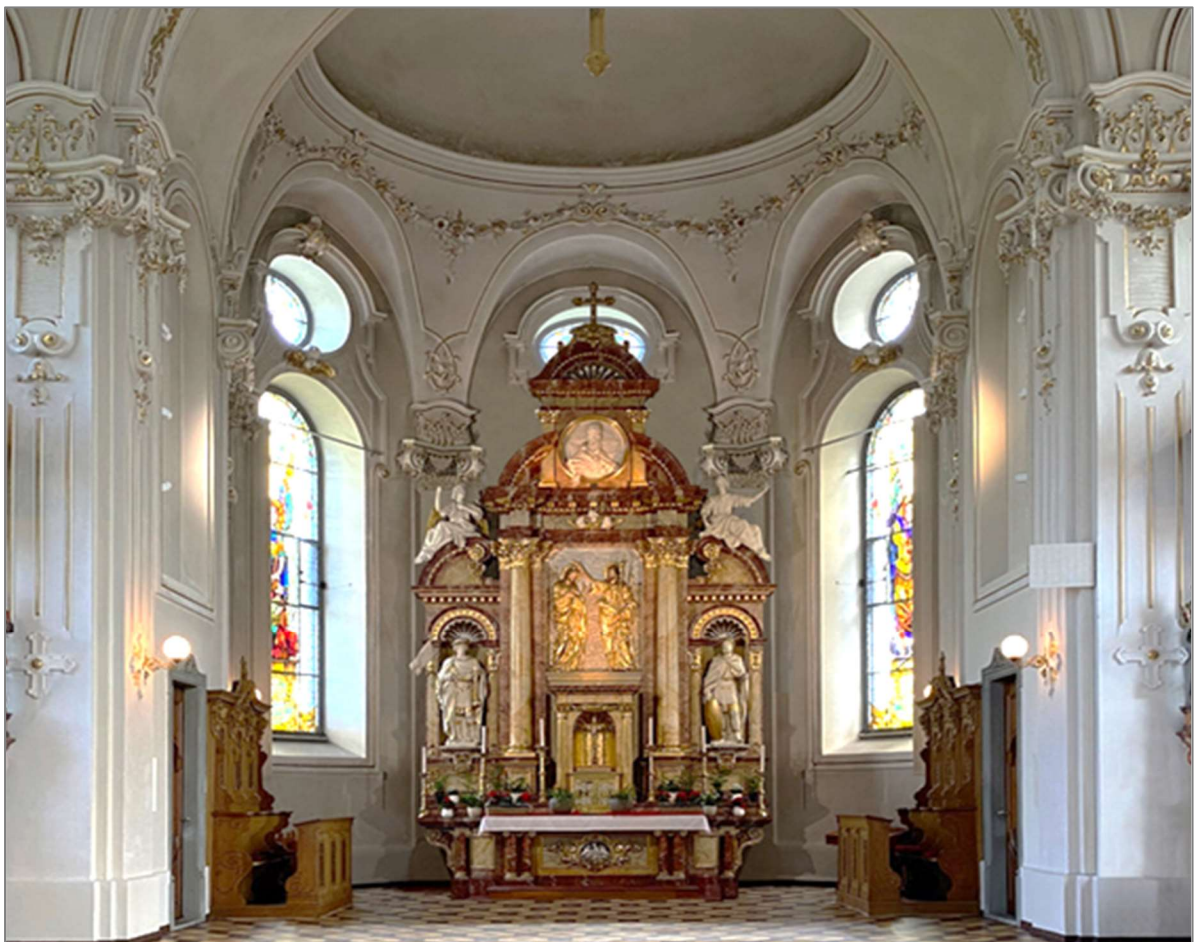
Fotomontage des Hochaltares ohne Aufsatz mit Treppenstufen.

Es wurde offensichtlich, dass Architekt Rimli und Erbauer Glauner ein gutes Gefühl für Proportionen hatten. Ohne das Podest mit den Treppenstufen wirkt der Hochaltar falsch dimensioniert und scheint im Boden zu versinken. Zudem bleibt der erhoffte Effekt des freiliegenden mittleren Fensters aus. Somit war klar, dass der Hochaltar in der ursprünglichen Form und Gestaltung unverändert restauriert wird.

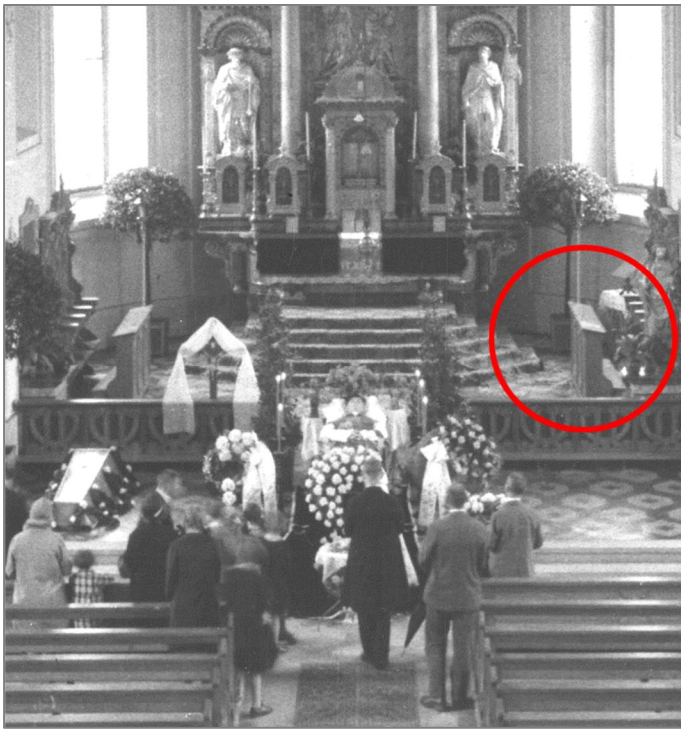
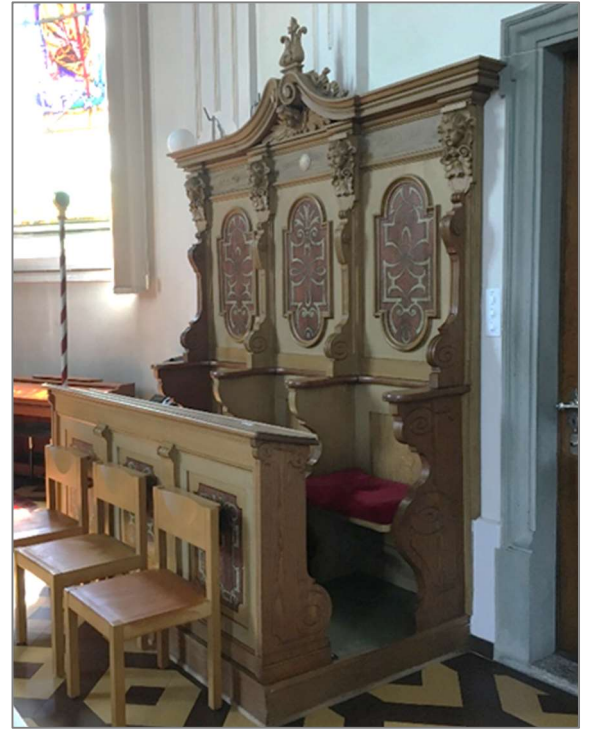
Das Chorgestühl wurde trotz anderslautender Zeichnung ohne Rundung gebaut.

Das Foto von der Beerdigung von Pfarrer Neidhart aus dem Jahr 1932 zeigt aber deutlich, dass das Chorgestühl gar nie rund gebaut worden ist. Offenbar hat man sich auch hier für eine günstigere Ausführung entschieden – die Pläne aber nicht daran angepasst. Somit ist das heutige Chorgestühl dasjenige, welches 1903 gebaut worden ist und behält damit auch seinen Platz in der restaurierten Kirche.

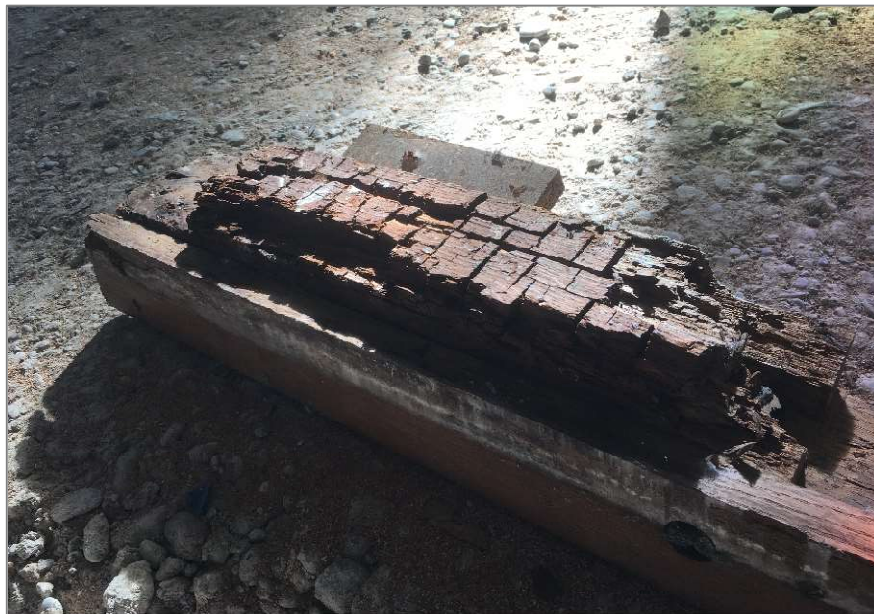
Die dritte Überraschung war problematischer. Offenbar gab es sehr viel Feuchtigkeit im Boden. Das erklärte, weshalb ein grosser Teil der Keramikplatten mitsamt dem Mörtel vom Betonboden losgelöst waren. Architekt Peter Büchel hatte dies vorgängig schon festgestellt, als er den Boden Platte für Platte abgeklopft hatte. Auf dem Grundriss hat er bei jeder «hohlen» Platte einen Punkt gesetzt. Letztendlich war klar, dass mehr als die Hälfte der Keramikplatten nicht mehr mit dem Betonboden verbunden waren. Die vorhandene Feuchtigkeit hat auch die Eichenbalken, welche die Holzkonstruktion für das Podest der Kirchenbänke trugen, ziemlich zugesetzt. In 60 Jahren sind sie markant angefault.

Angefauter Holzbalken, welcher das Podest der Kirchenbänke getragen hat.

Die Besprechung mit den Fachleuten hat ergeben, dass nur ein Totalausbau des vorhandenen Bodens zu einer befriedigenden Lösung führen kann. Demzufolge musste in Erfahrung gebracht werden, wie ein neuer Boden aufgebaut sein soll und welche finanziellen Konsequenzen dies nach sich zieht. Sobald die nötigen Daten vorlagen, entschied die Baukommission, die benötigten Mittel von CHF 100'000 für diese Massnahme zu genehmigen. Glücklicherweise konnte bei den bisher getätigten Aufträgen ein Vergabeerfolg (tiefere Vergabekosten als im Kreditbudget vorgesehen) in der gleichen Höhe erzielt werden. Umgehend wurde mit dem Ausbau des Bodens begonnen.

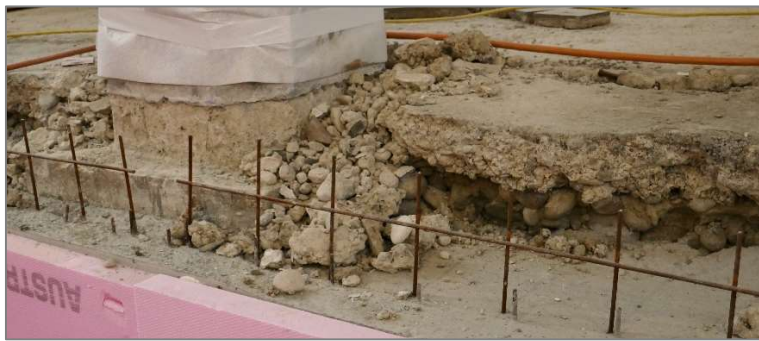
Das folgende Bild zeigt den Zustand des vor 60 Jahren eingebauten Betonbodens. Es war ein nicht armierter Magerbeton zu dem die beauftragte Plattenleger-Firma nur sagen konnte: «Darauf können wir keine neuen Keramikplatten verlegen.» Noch eindeutiger war

dann der Befund zum Zustand des Bodens, nachdem für den neuen Verlauf der Lüftungsheizung die Kanäle freigelegt worden waren:

Nicht armerter Betonboden, welcher für die Verlegung der neuen Keramikplatten untauglich ist.

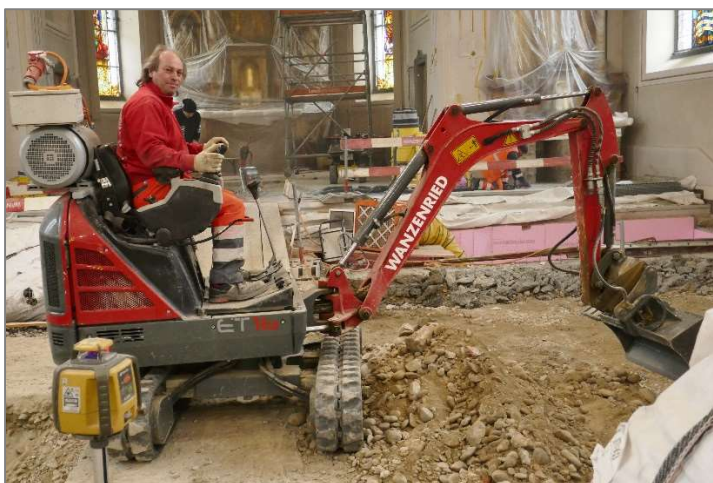
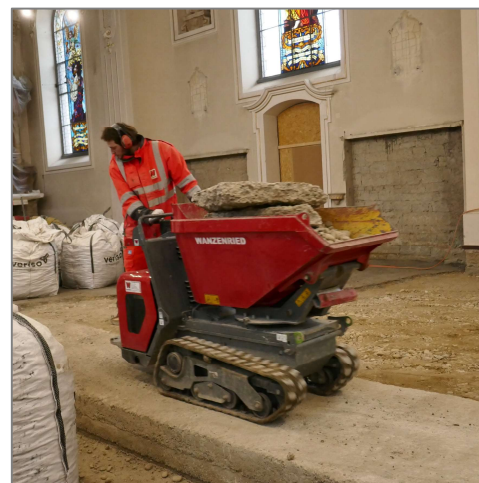
Mit dem Elektrobagger wird der gesamte Boden des Kirchenschiffes entfernt.

Mit dem Elektrobagger wurde das Material gelockert und ausgehoben und dann in vielen Portionen aus der Kirche gebracht. Der «Mittelgang» der Kirche wurde in den 60-er Jahren für den Lüftungskanal massiv gebaut und diente nun den Mitarbeitenden der Firma Wanzenried als sichere Rampe für die Baumaschinen.

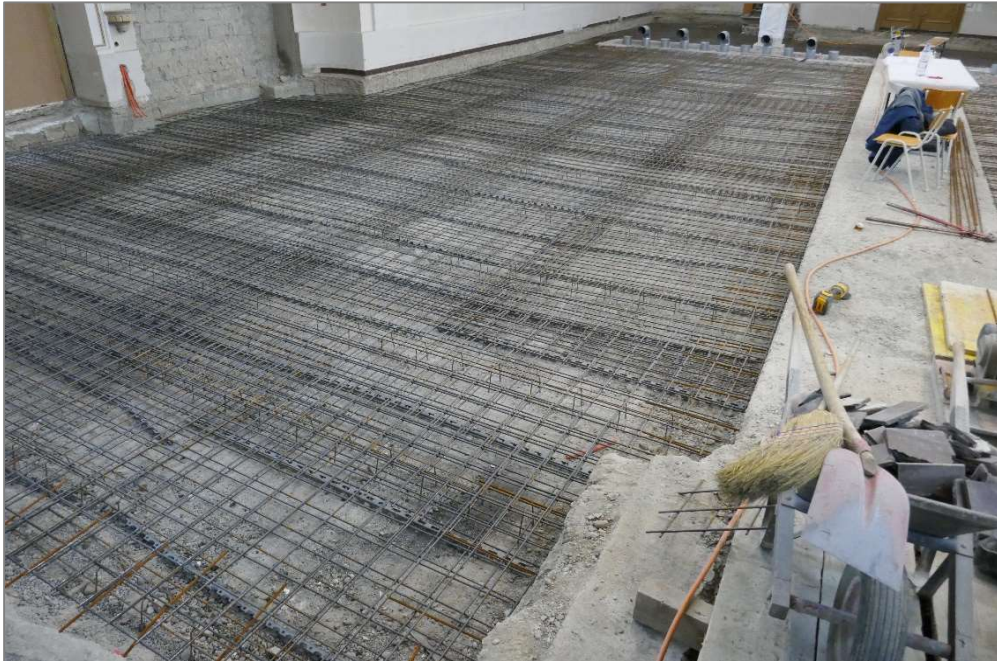
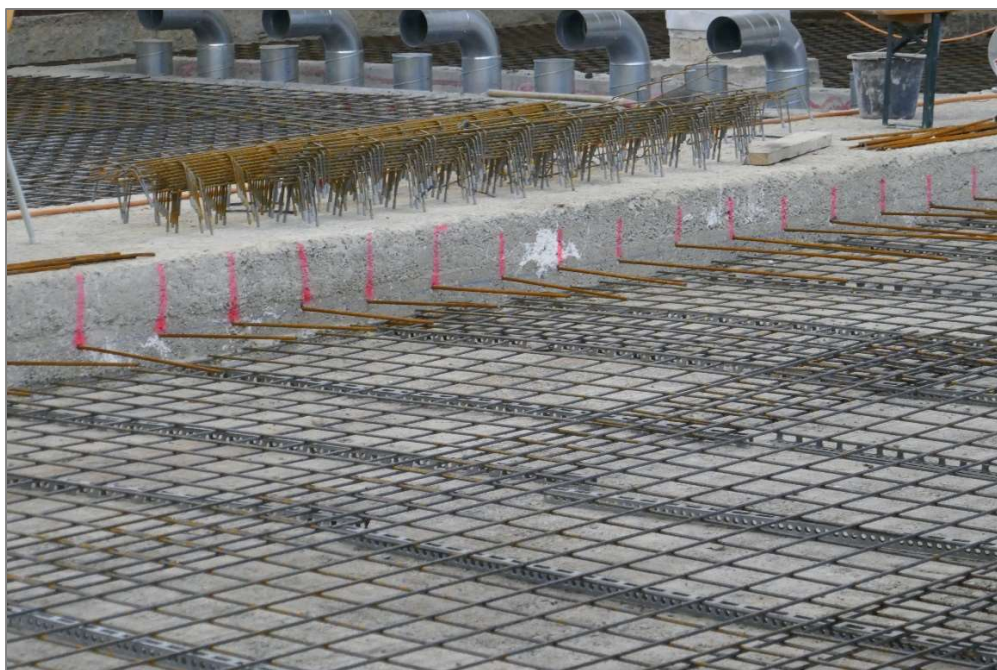
Nach dem vollständigen Aushub des alten Bodens wurde umgehend mit dem Einbau der Armierungseisen begonnen.

Armierung des neuen Betonbodens.

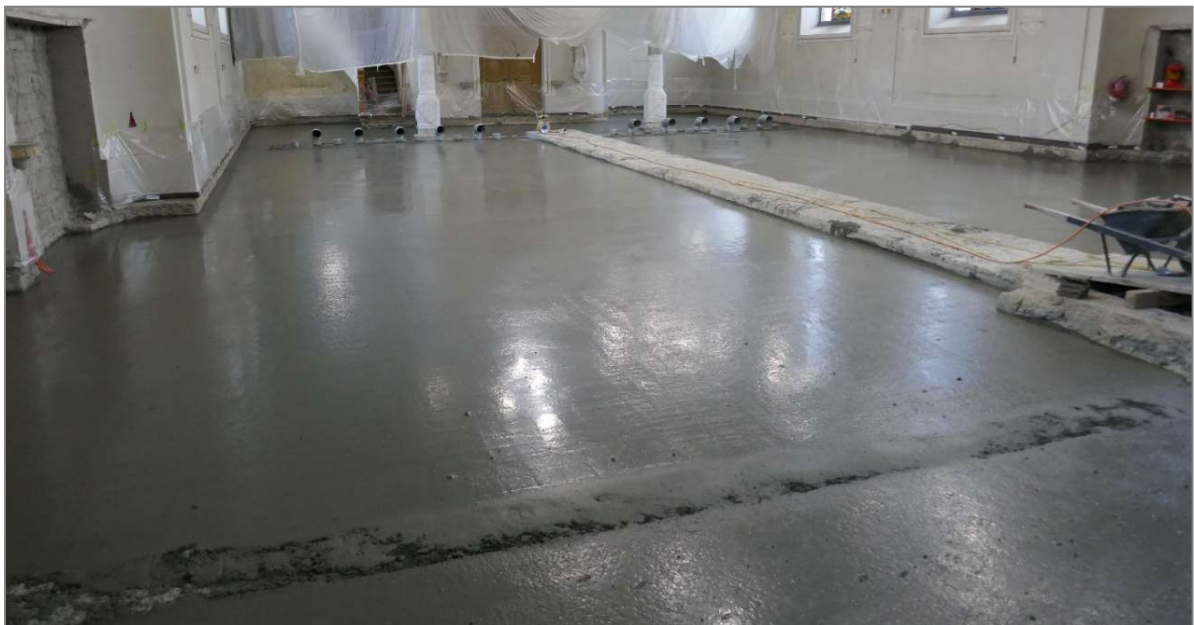
Das Eingiessen des Betons ist abgeschlossen und muss drei Wochen austrocknen.

Die neue Bodenplatte erhält nach der Austrocknung eine Abdichtung, welche zukünftig keine Feuchtigkeit mehr von unten in die Kirche einlässt. Bis der Boden bereit ist für das Verlegen der neuen Keramikplatten, sind noch weitere Arbeitsgänge nötig. Alle diese Massnahmen werden sich positiv auf das Raumklima auswirken.

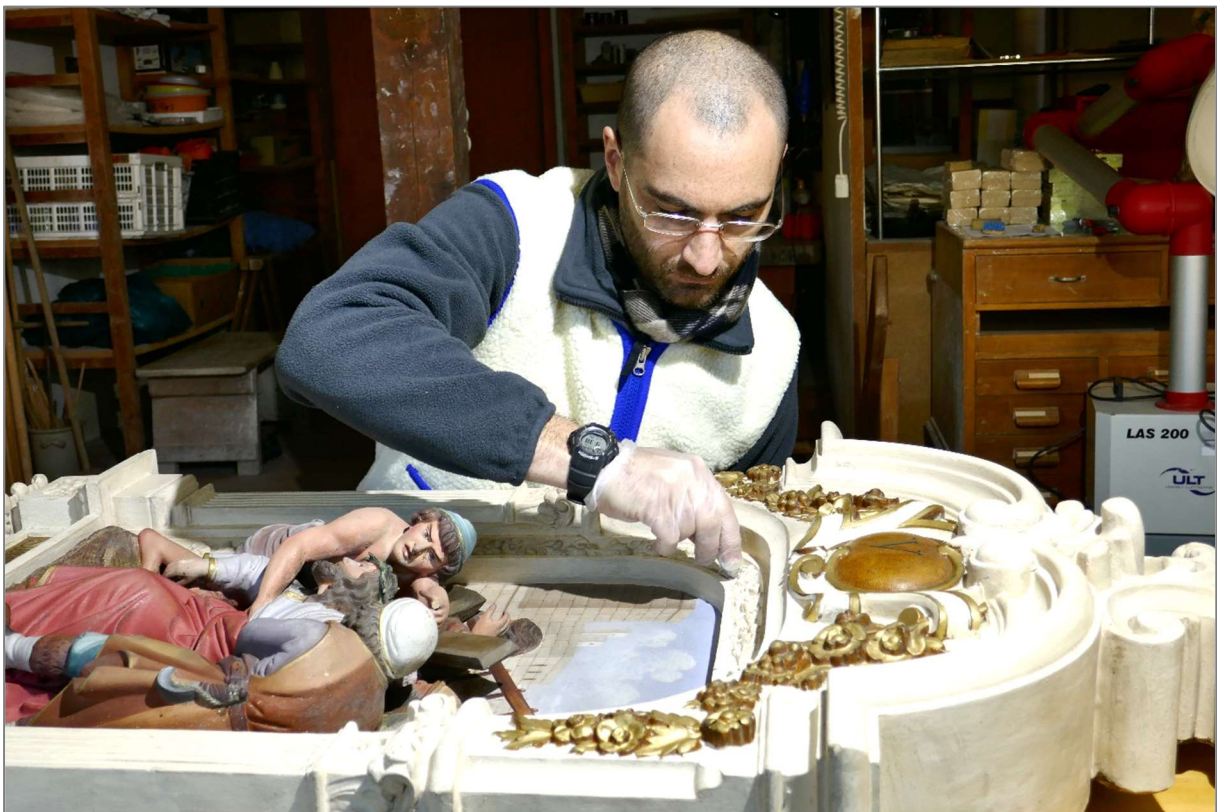
Für die Reinigung der Stationen sind diese nun im Atelier von TH Conservations / Tobias Hotz in Boltshausen. Die Mitarbeitenden haben festgestellt, dass der Rahmen mit einer hellen, wasserlöslichen Farbe angemalt war. Dies ist jedoch nicht die ursprüngliche Farbe. Aufgrund der Fotos wird ersichtlich, dass diese Anpassung bei der Restaurierung in den 1960-er Jahren erfolgt ist.

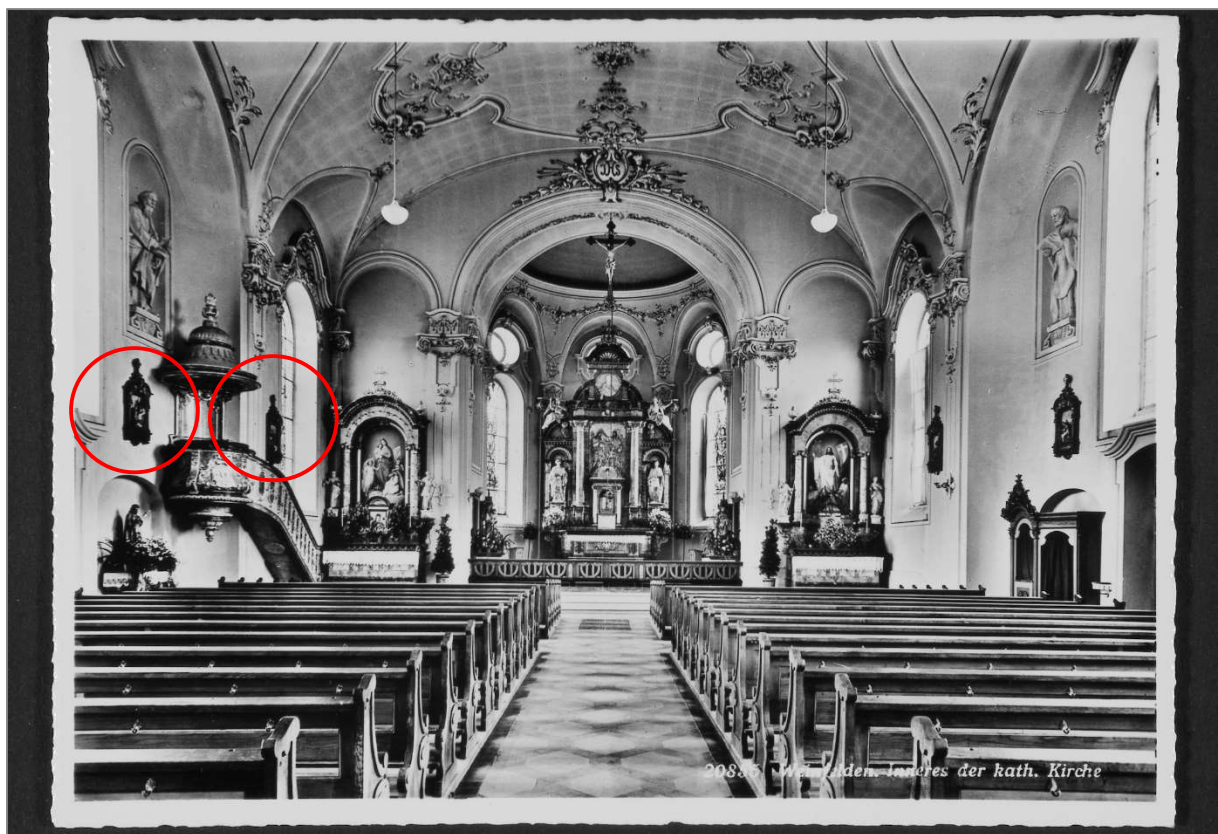
Auf einer Postkarte, welche das Innere der Kirche wenige Jahre nach Fertigstellung abbildet, sind die Kreuzwegstationen mit dunklem Rahmen ersichtlich. Zwei davon links und rechts der Kanzel sowie gegenüber.

Die Kreuzwegstationen wurden ursprünglich mit einem dunklen Rahmen hergestellt.

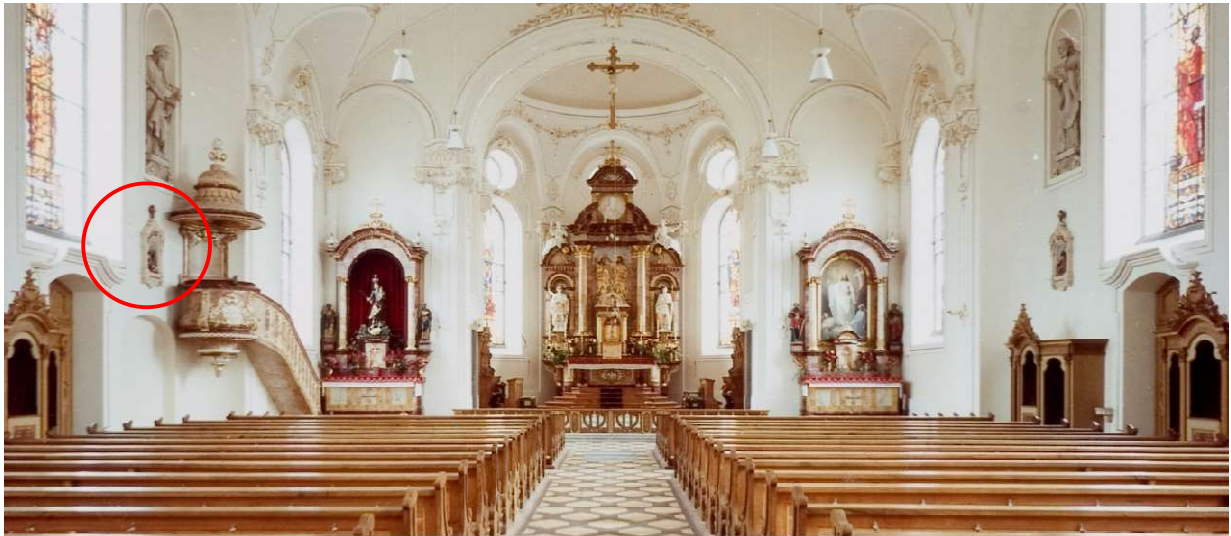
Aus Sparsamkeitsgründen verzichtete man beim Bau der Kirche nicht nur auf die Heizung sondern auch auf das Malen der Kirche. Sichtbar wird dies an der Decke, wo sich schon bald der Holzrost hinter der Gipsdecke abzeichnete, dies als Auswirkung der Feuchtigkeit in der unbeheizten Kirche.

Das Bild der abgeschlossenen Restaurierung von 1960 zeigt die Kreuzwegstationen so, wie sie damals umgearbeitet worden sind: mit «grauem» Rahmen. Die Idee, die Stationen tiefer aufzuhängen wurde dann aber offenbar aufgegeben.

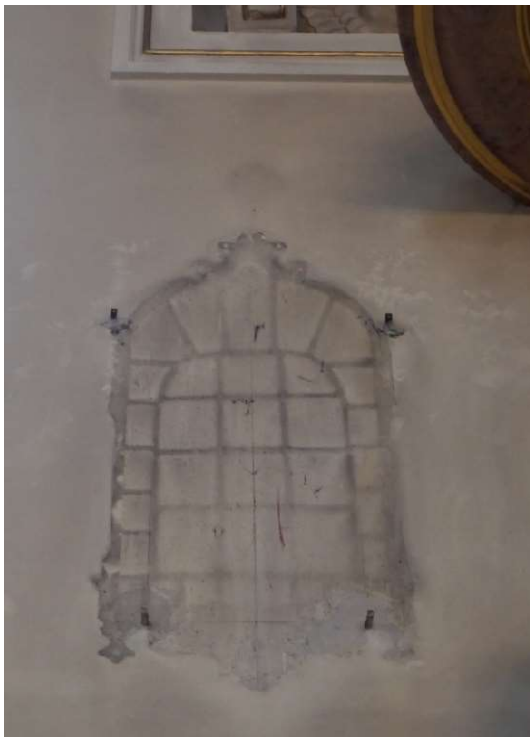
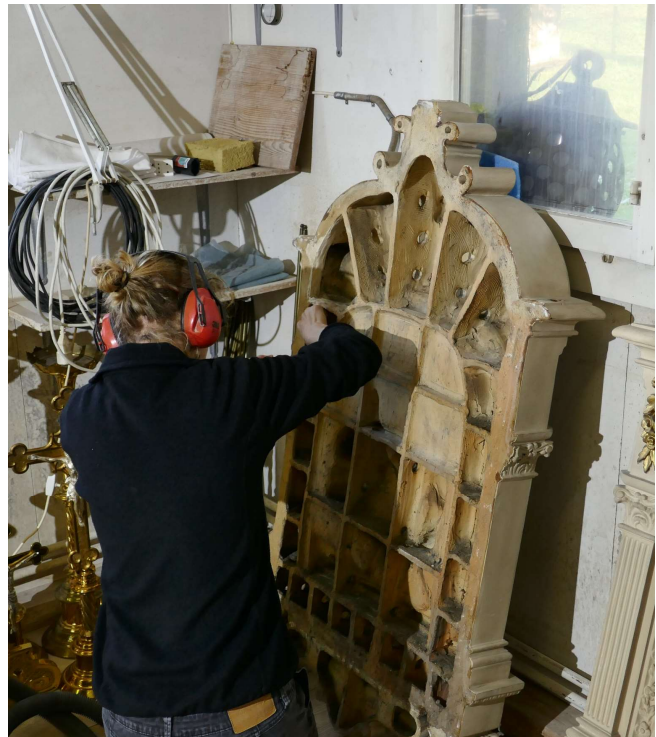
Reinigung und Sicherung des Zustandes

60 Jahre später wird sichtbar, weshalb nun eine weitere Kirchenrestaurierung nötig geworden ist. Die Verschmutzung wird an der Kirchenmauer ebenso deutlich wie bei der Reinigung der Rückseiten der Tafeln. Spinnweben, Staub und Russ werden mit dem Pinsel und Staubsauger entfernt.

Die Reinigung der Stationenbilder macht ebenfalls deutlich, dass die Farben nachher wieder viel leuchtender sein werden. Auch beim Rahmen wird der Unterschied, wenn auch weniger stark, sichtbar. Die Arbeiten im Atelier bringen aber auch Schäden ans Tageslicht, welche vorher gar nicht wahrgenommen worden sind. Auf Anraten der Denkmalpflege soll nicht versucht werden, fehlende Teile zu ergänzen. Die Tafeln sollen so, wie sie jetzt sind

«gesichert werden». Das heisst, dass die Massnahmen eine Ausweitung der Schäden verhindern sollen.

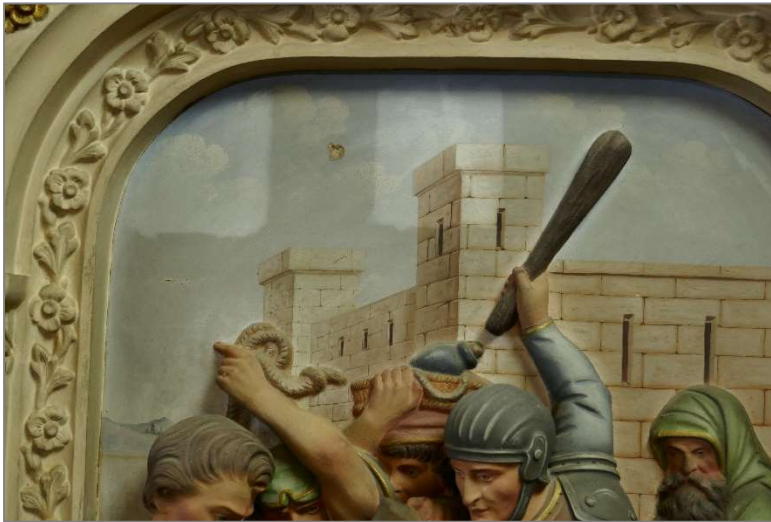
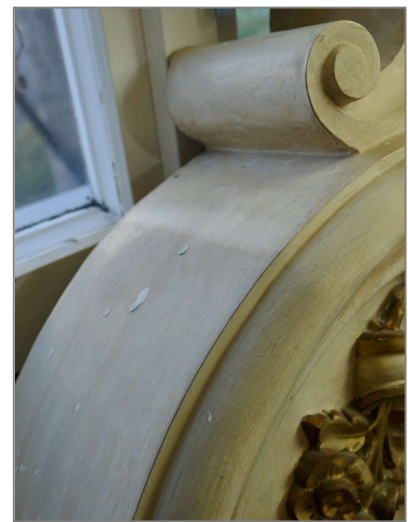
Sichtbarer Farbunterschied nach der Reinigung der Kreuzwegtafeln und des Rahmens.

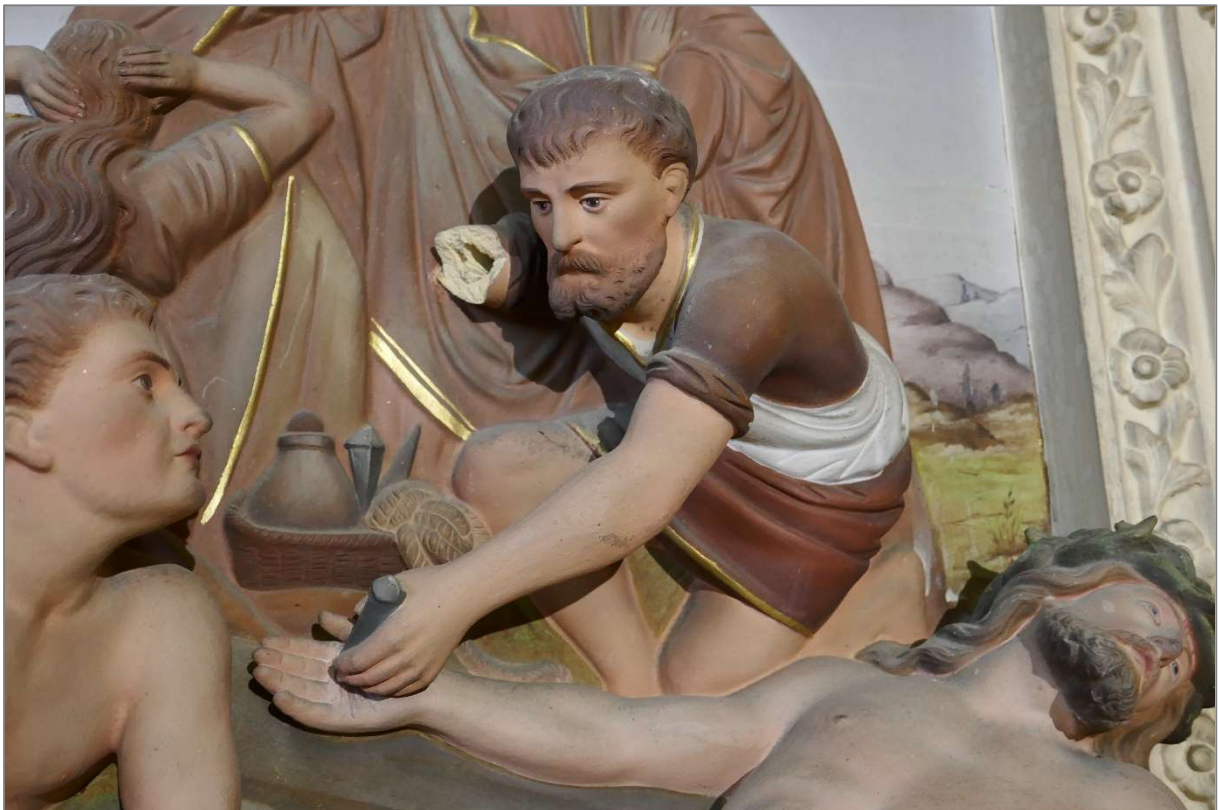
Schäden wie der fehlende Arm mit Hammer dieses Soldaten sollen nicht nachgebildet werden.

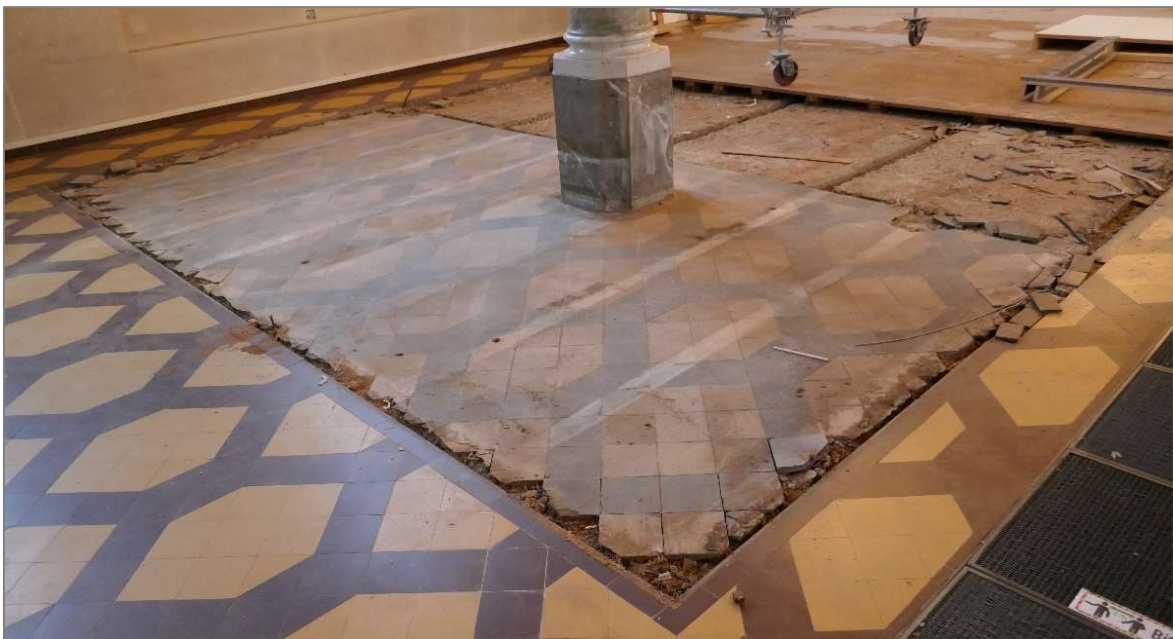
Die 1903 verlegten Ehranger-Tonplatten kommen 2021 unter den entfernten Kirchenbänken wieder zum Vorschein.

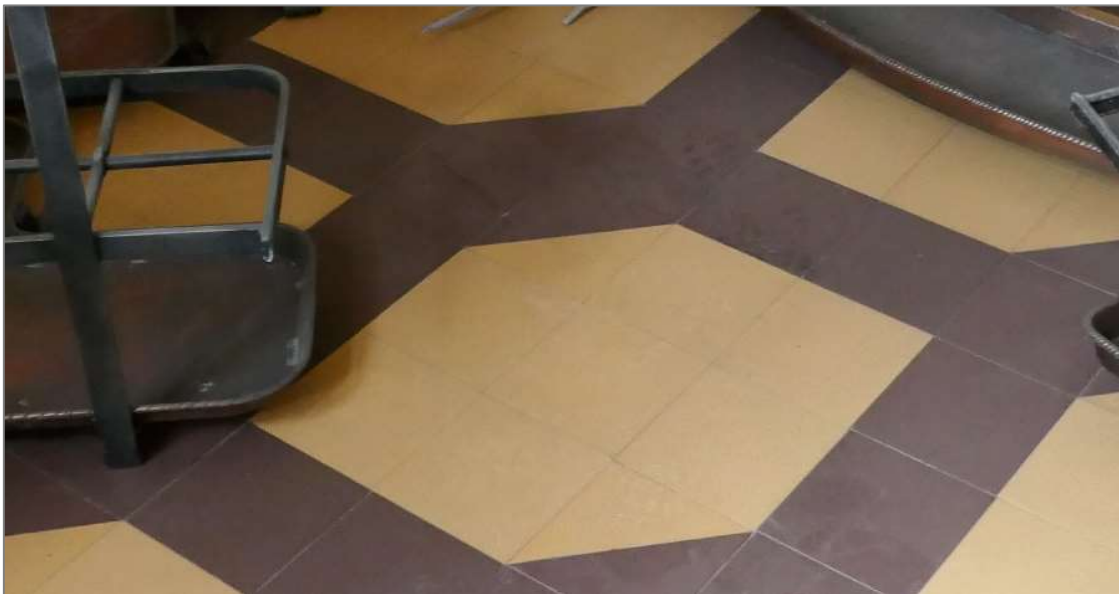
Im Kirchenvorraum bleiben die Saargemünderplatten von 1962 erhalten.

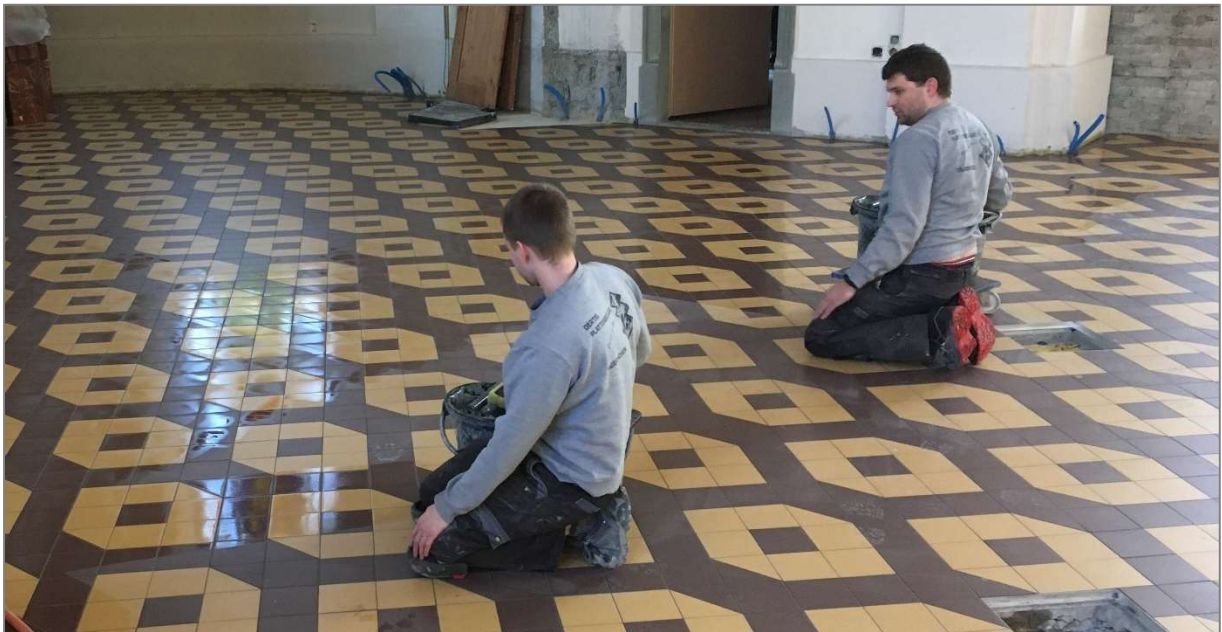
Für die Planung der Kirchenrestaurierung 2022 ist die Baukommission davon ausgegangen, dass die neuen Keramikplatten wiederum «Knirsch» verlegt werden. Das heisst, dass die Platten praktisch fugenlos aneinandergelegt werden (siehe Foto vom Kirchenvorraum mit den 1962-er Platten). Die Frage, ob man Fliesen legen und dabei auf Fugen verzichten kann, erübrigte sich mit dem Entscheid, eine vollständig neue Bodenplatte zu giessen und unter den Keramikplatten eine Bodenheizung einzubauen. «Auf Knirsch» zu verlegen ist nur auf kaltem Untergrund möglich, wo das Material nicht aufgrund unterschiedlicher Temperaturen und Luftfeuchtigkeit Spannungen abbaut. Um ein Bild zu erreichen, das dem Boden von 1962 nahezu entspricht, werden die Fugen jedoch bewusst schmal gehalten.

2022: Die neuen Platten sind im Chorraum verlegt und werden nach dem Verfugen gereinigt.

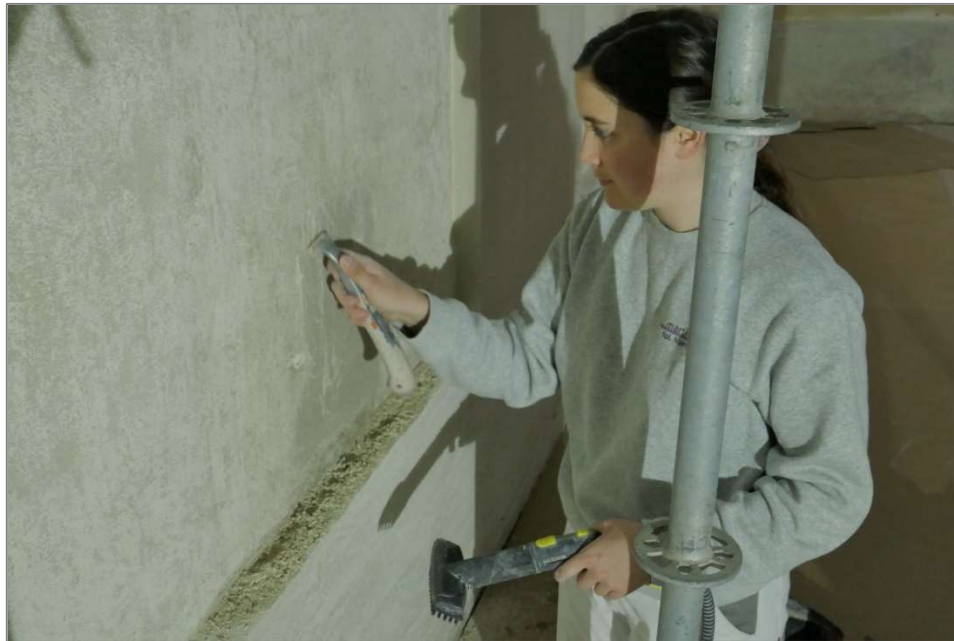
Dieser Entscheid von 1990 kam 2022 erst zum Vorschein als bei der Reinigung der Leimfarbe festgestellt wurde, dass bis auf eine Höhe von ca. 2,5 Metern ab Boden eine hellgraue Farbe aufgetragen worden war. Diese Farbe wurde damals an den Grad der Verschmutzung der Kirche angepasst. Die Entfernung mit Dampf kostet 2022 fast gleich viel, wie der Auftrag 1990 für das Anbringen der Farbe. Diese aufwändige Arbeit ist auch deshalb nötig, damit das Mauerwerk wieder «atmen» kann.

In mühseliger Kleinarbeit wird die 1990 aufgetragene Farbe mit Dampf entfernt.

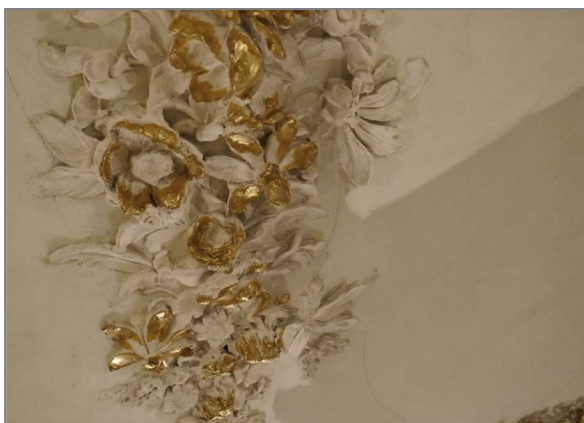
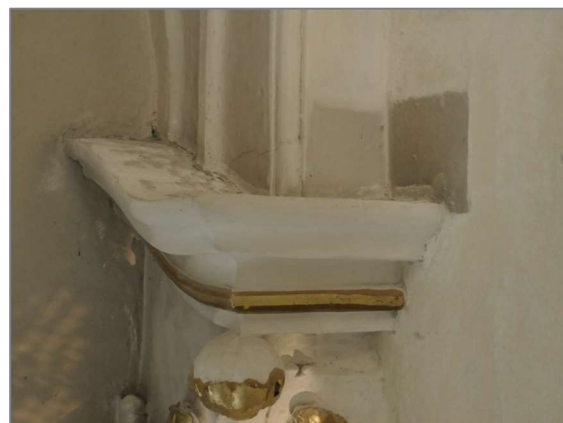
Bei der Restaurierung 2022 hat die Reinigung der Kirche einen hohen Stellenwert. Obwohl bis im Sommer 2021 niemand den Eindruck hatte, dass unsere Kirche schlimm verschmutzt ist, wirken die Unterschiede nun doch frappant. Nach dem Erstellen des grossen Gerüsts im Kirchenschiff konnte durch die Mitarbeitenden der Firma Vock aus Weinfelden und Doris Warger aus Frauenfeld bereits ein Teil der Decke und der Stuckaturen gereinigt werden.

Decke und Kapitelle mit Bereichen, welche bereits gereinigt worden sind. Der Zustand vor der Reinigung ist deutlich sichtbar.

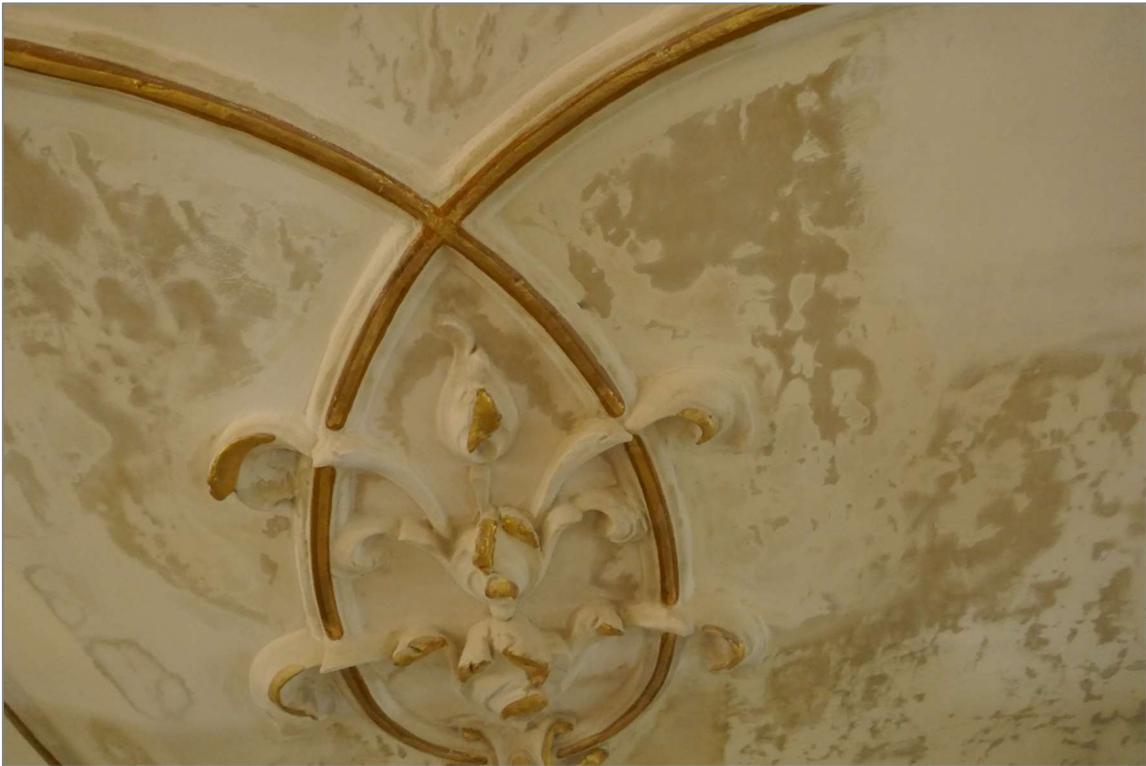
Die Reinigung bringt auch Wasserschäden zum Vorschein. Diese sind entstanden, weil vor der Sanierung des Kirchendaches Feuchtigkeit ins Gemäuer gelangt ist. Damit die Farbe nachhaltig haften bleibt und die schadhaften Stellen abgedeckt werden können, finden nun

Nach der Trockenreinigung sind Wasserschäden sichtbar geworden.

verschiedene Tests statt. Erfolgreich ist ein Anstrich mit einer Kalkfarbe, welche danach mit einer Leimfarbe einretourchiert wird.

Die Trockenreinigung erfolgt durch konzentrierte Bearbeitung mit speziellen Schwämmen. Der Zustand der Decke ist bis auf einige Risse erfreulich gut und die Verschmutzung lässt sich problemlos entfernen. Die Risse werden durch die Firma Kradolfer GmbH aus Weinfeldern repariert und dann durch die Maler überstrichen.

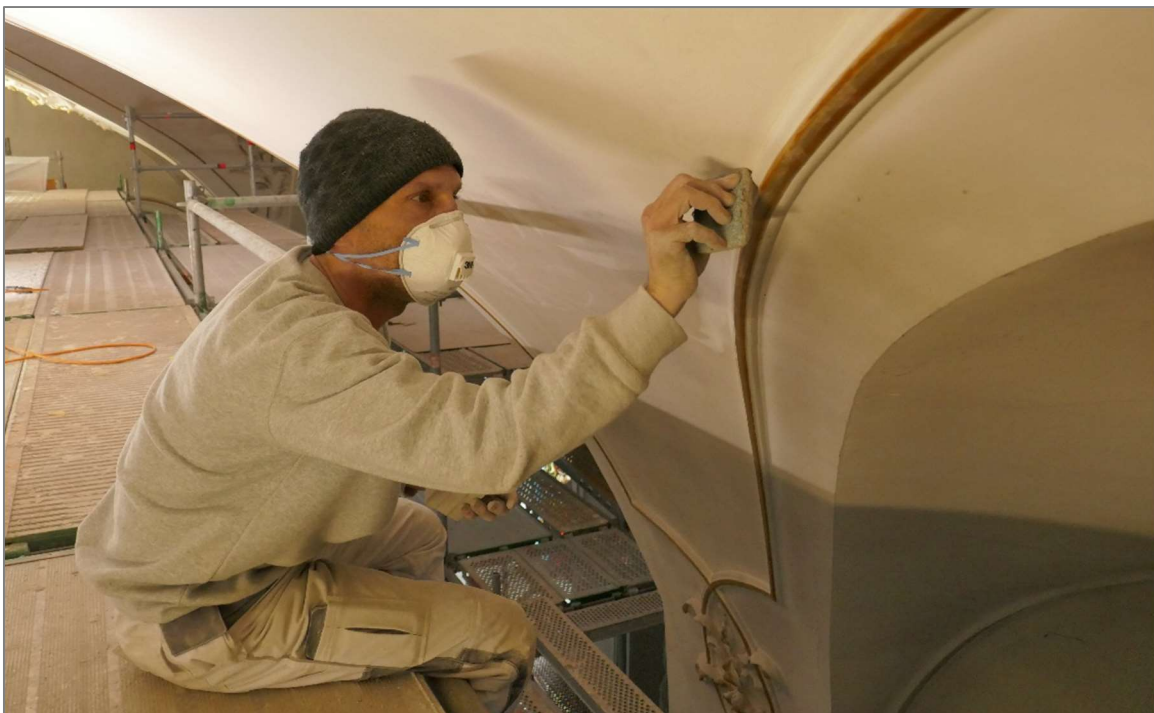
Die Wände erstrahlen nach der Trockenreinigung in der deutlich helleren Originalfarbe.

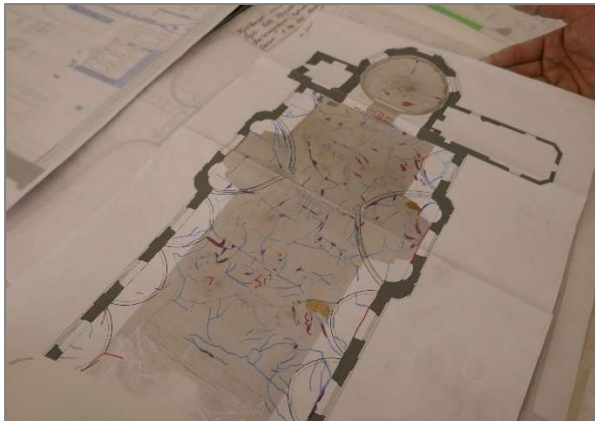
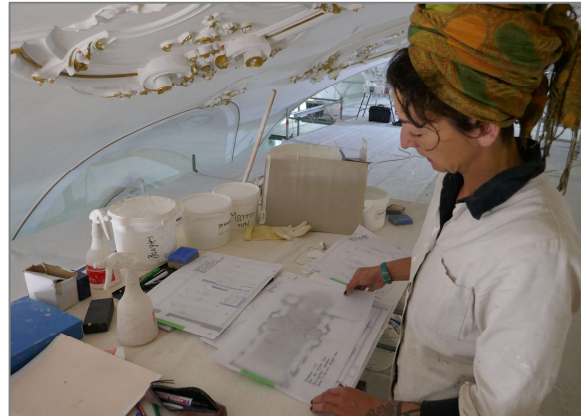
Die selbstständige diplomierte Restauratorin Julia Tanner unterstützt die Firma Kradolfer während den Restaurierungsarbeiten von Stuck und Verputz an den Gewölbedecken und den Wänden. Nach der Schadensaufnahme (Rissbild & Hohlstellen), welche fein säuberlich dokumentiert worden ist, bekommt nun jeder Riss seine eigene Behandlung, welche wiederum detailliert festgehalten wird.

Plan mit dem Rissbild und Dokumentation der ausgeführten Massnahmen.

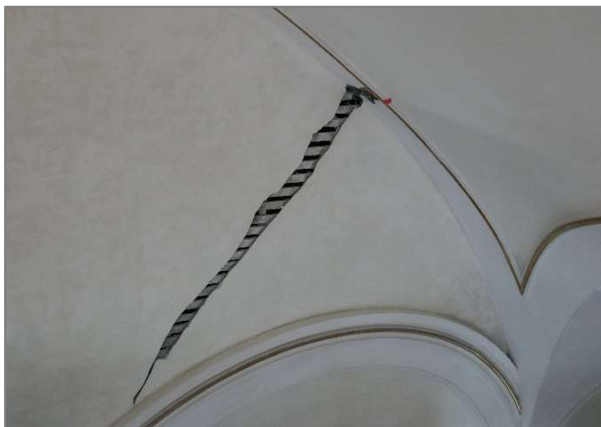
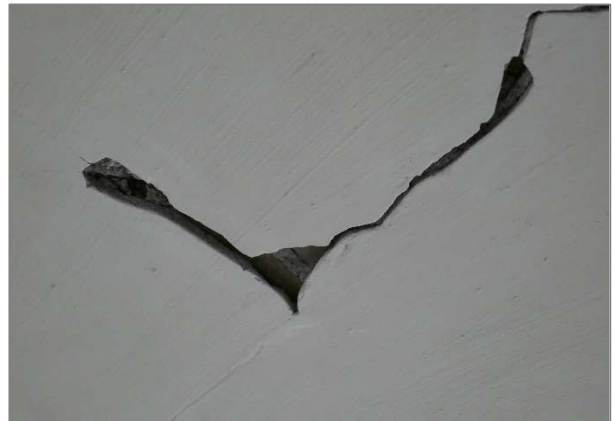
Grosse Risse gehen durch alle Putzaufbauten bis auf die Gipsperlättli.

Je nach Tiefe und Verlauf müssen Risse für die Reparatur konisch geöffnet werden. Julia Tanner hat aber zusätzlich durch händisches Abtasten die ganze Decke auf Putzhohlstellen geprüft. Überall dort, wo dies der Fall ist, injiziert sie mit einer Spritze einen Hinterfüllmörtel auf Kalkbasis um die hohlliegenden Putzschichten wieder an deren Untergrund anzubinden. Damit ist die Haftung wieder gewährleistet.
