Unsere Kirche wird neu

Kirchenrestaurierung und Neugestaltung 2021 / 2022

**Zusammenfassung der Beiträge,
welche als Begleiter während der
Bauzeit entstanden sind**

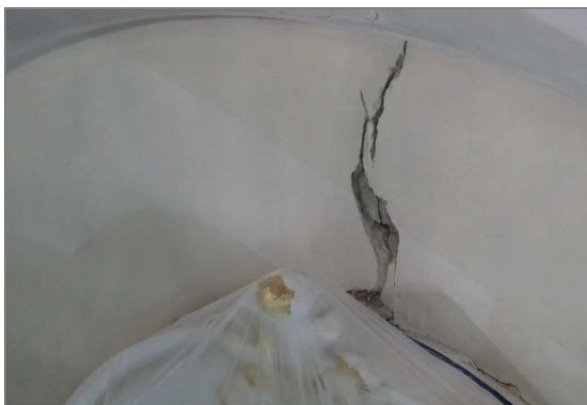
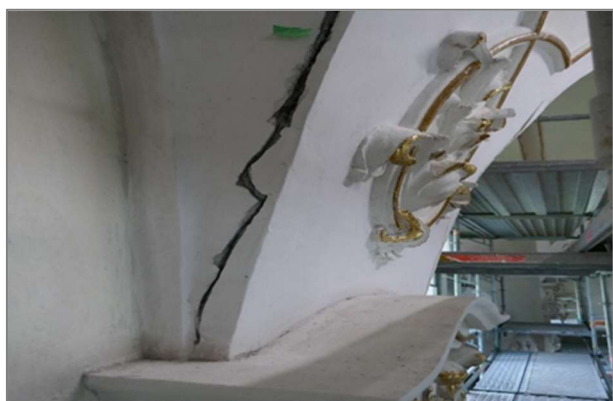
Eindrücklich sind auch die Risse auf der Nordseite der Kirche, welche im Bereich «harte Wand» zu «weichem Gewölbe» liegen. Hier können jahreszeitliche Spannungen und statische Spannungen im Baukörper zu Rissen führen.

Je nach Tiefe und Verlauf müssen Risse für die Reparatur konisch geöffnet werden. Julia Tanner hat aber zusätzlich durch händisches Abtasten die ganze Decke auf Putzhohlstellen geprüft. Überall dort, wo dies der Fall ist, injiziert sie mit einer Spritze einen Hinterfüllmörtel auf Kalkbasis um die hohlliegenden Putzschichten wieder an deren Untergrund anzubinden. Damit ist die Haftung wieder gewährleistet.

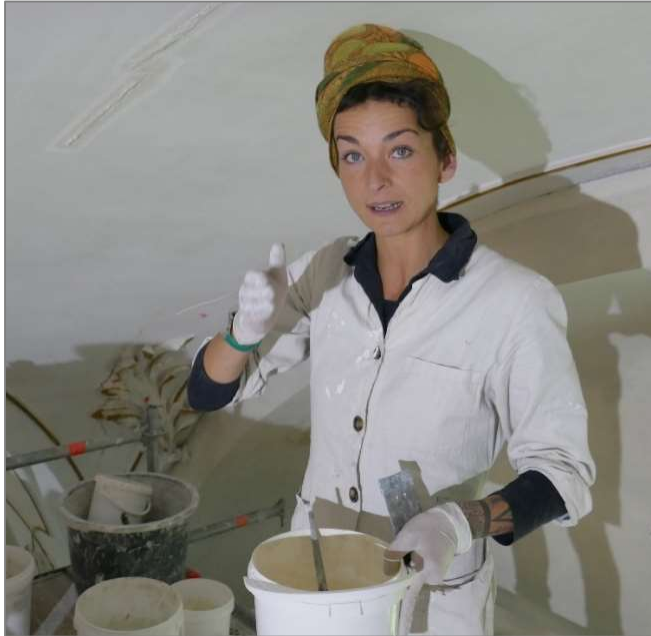
Die Rezepturen werden selber gemischt, weil die Gegebenheiten immer wieder verschieden sind.

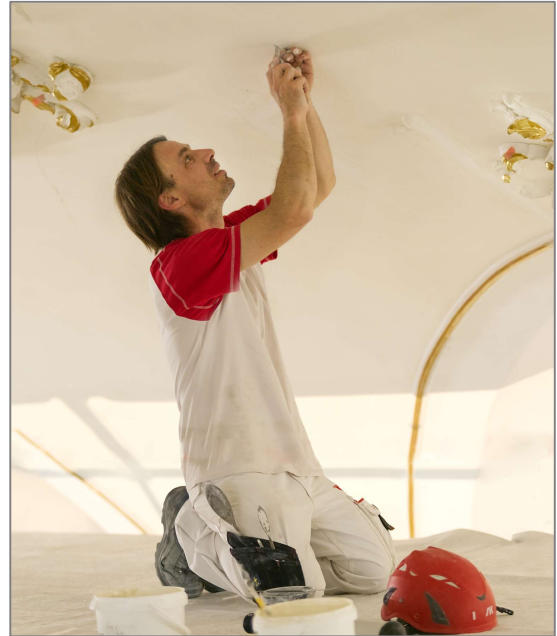
Josua Bolt bringt den Deckputz auf und glättet diesen im richtigen Moment ab.

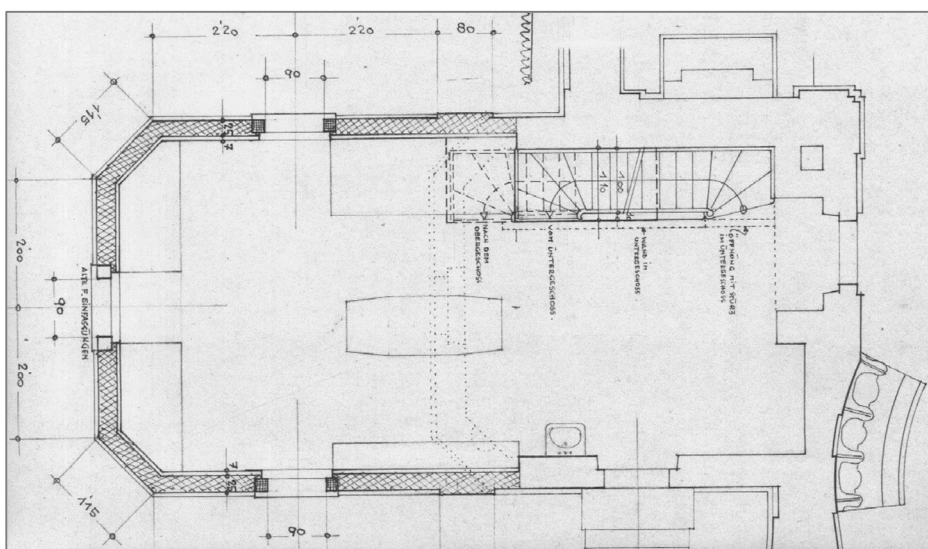
Plan von der erweiterten Sakristei (Erdgeschoss) im Jahr 1960
die gestrichelte Linie zeigt die Grösse der ursprünglichen Sakristei.

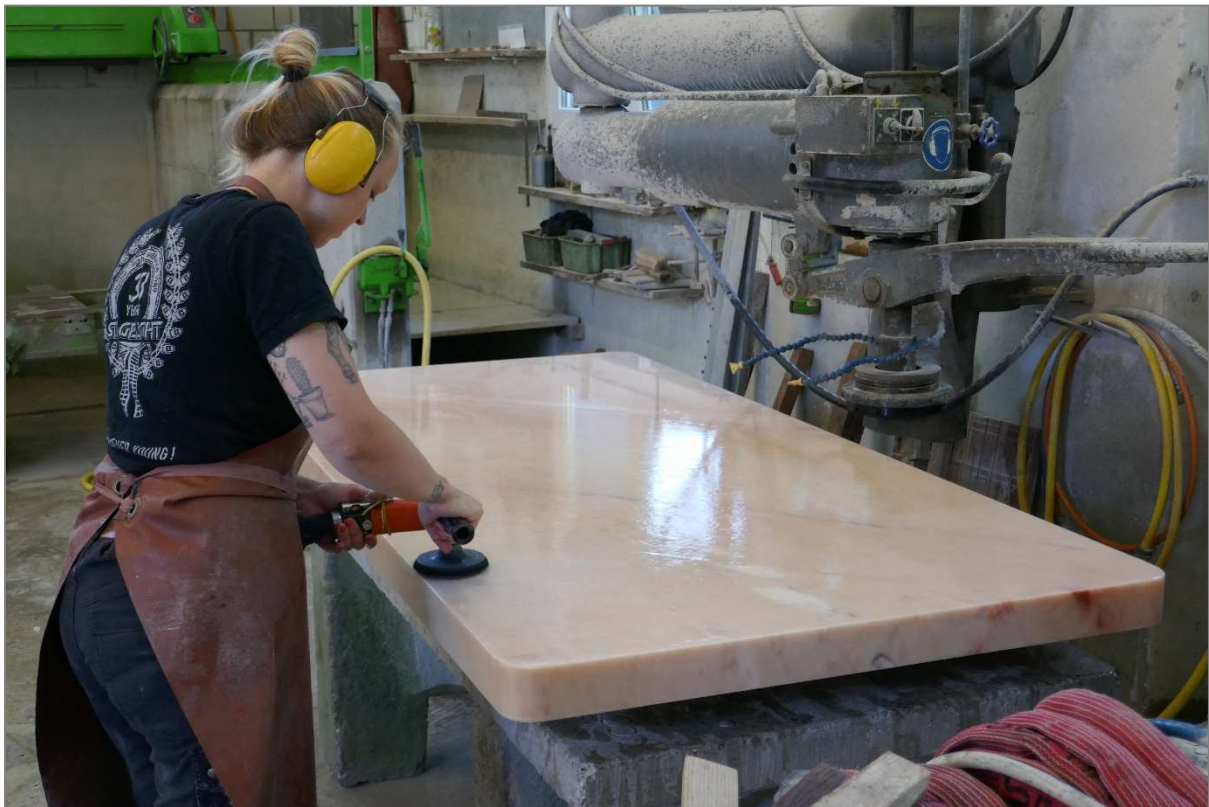
Aufgrund von mehreren Probestücken hat sich die Baukommission dafür entschieden, dass die Oberflächen glatt aber nicht glänzend bearbeitet werden sollen. Die entsprechenden Arbeiten an der Altarplatte erfordern die volle Konzentration der Mitarbeiterin Angelika Federer.

Die aus dem Marmorblock herausgeschnittene Altarplatte wird poliert.

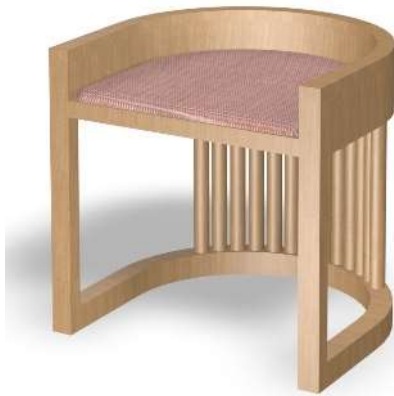
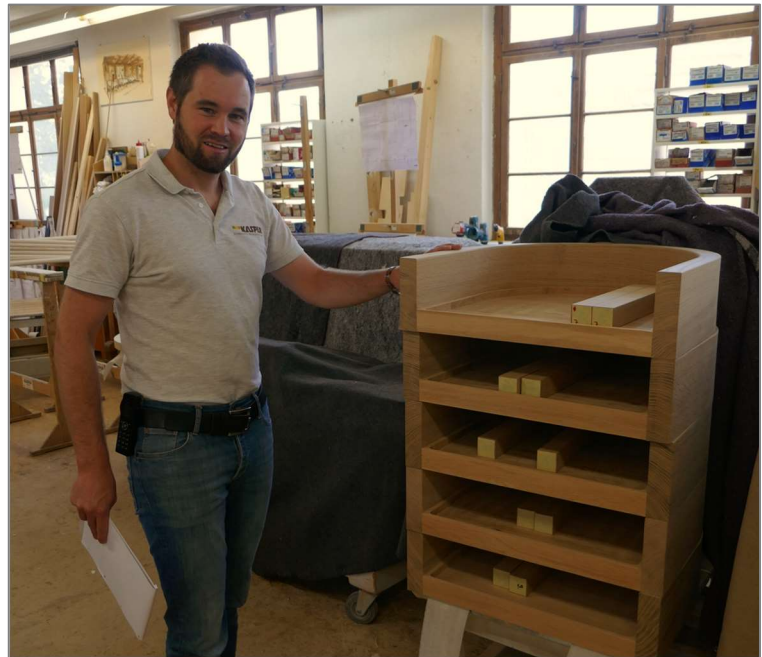
Das vom Künstleratelier entworfene Mobiliar umfasst viele Holzelemente, welche Rundbogenteile beinhalten. Diese erfordern in der Fertigung viel Zeit. Das dafür verwendete Eichenholz wird in einer Formpresse mit Dampf und Wärme weich und biegsam gemacht und dann in einer Lehre in die gewünschte Form gebogen. Nach zwei Monaten Trocknungszeit ist dann das Holzteil stabil und kann weiter bearbeitet werden.

Sandro Weber der Schreinerei Kasper AG zeigt die fertigen Rundbogenteile am Beispiel der Sedilien.

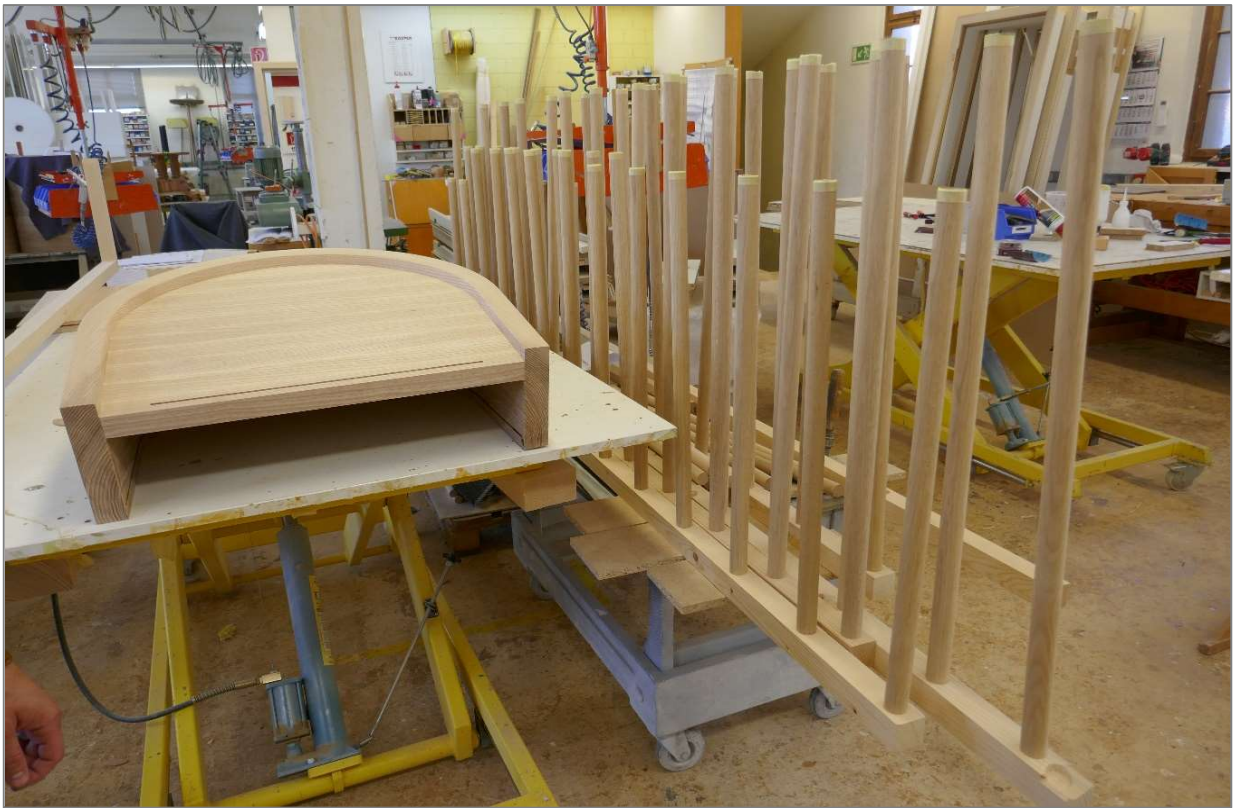
Links der Amboaufsatz und rechts sind Holzstäbe bereit für die Oberflächenbehandlung.

Bei den Eichenteilen erfolgt die Oberflächenbehandlung in drei Arbeitsschritten. Sie werden mit einem Klarlack behandelt, danach geschliffen und dann erfolgt der Decklack. Nach diesen Arbeitsschritten sind die Holzteile bereit für den Zusammenbau. Die Verbindung mit den Marmorteilen findet erst in der Kirche statt.

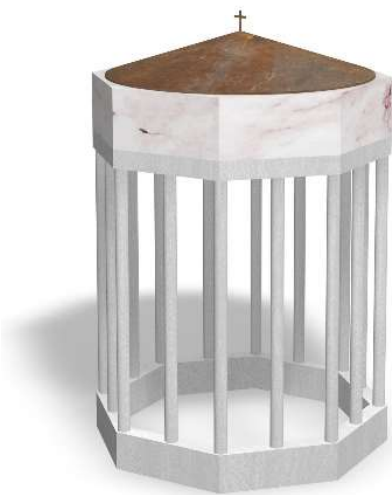
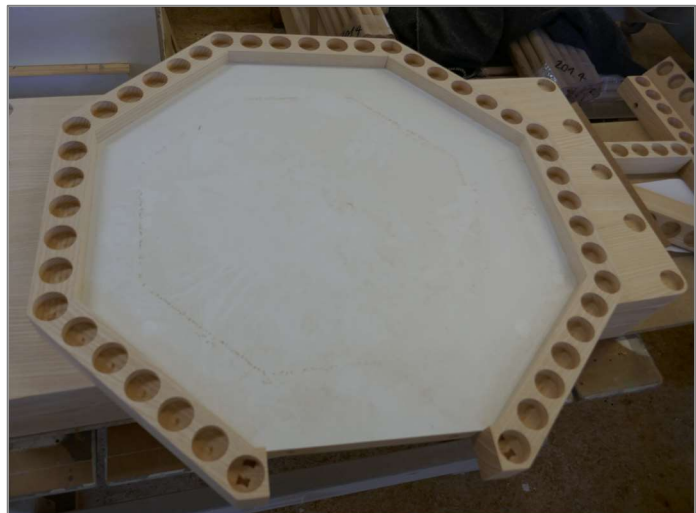
Entwurf des Taufbeckens – die Ausführung erfolgt nun mit einer engeren Platzierung der Holzstäbe.

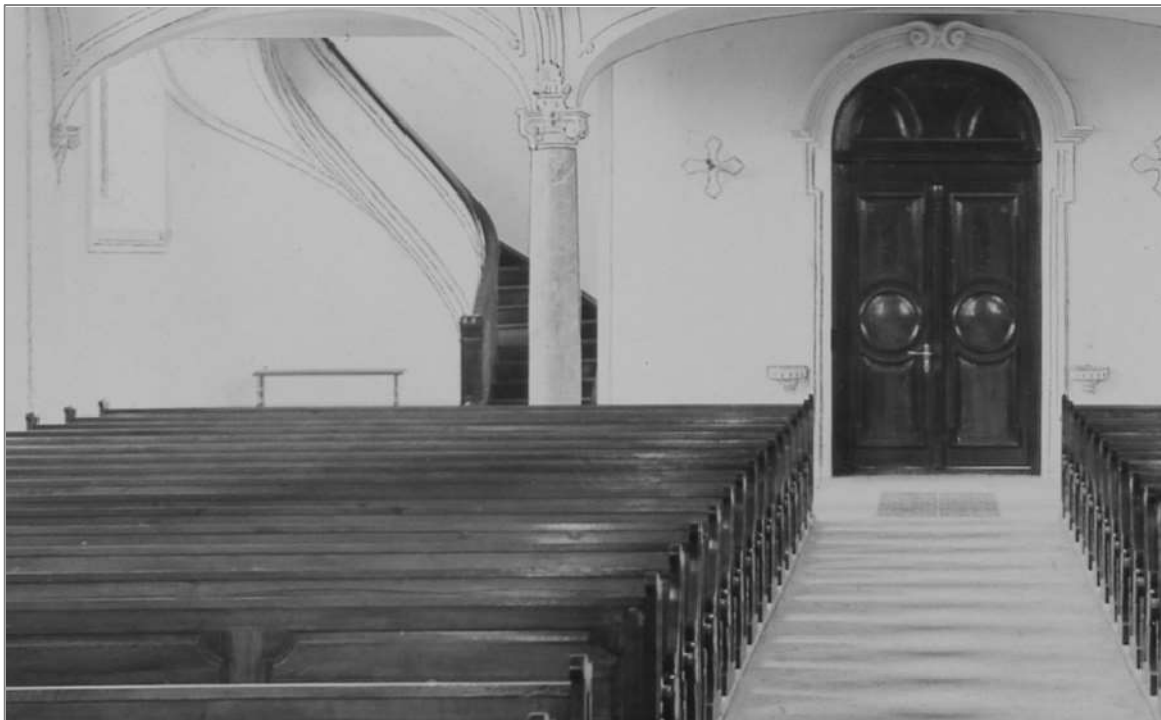
Der Schattenwurf der Bänke zeigt, dass bis ca. 1920 keine Bänke hinter den Säulen standen.

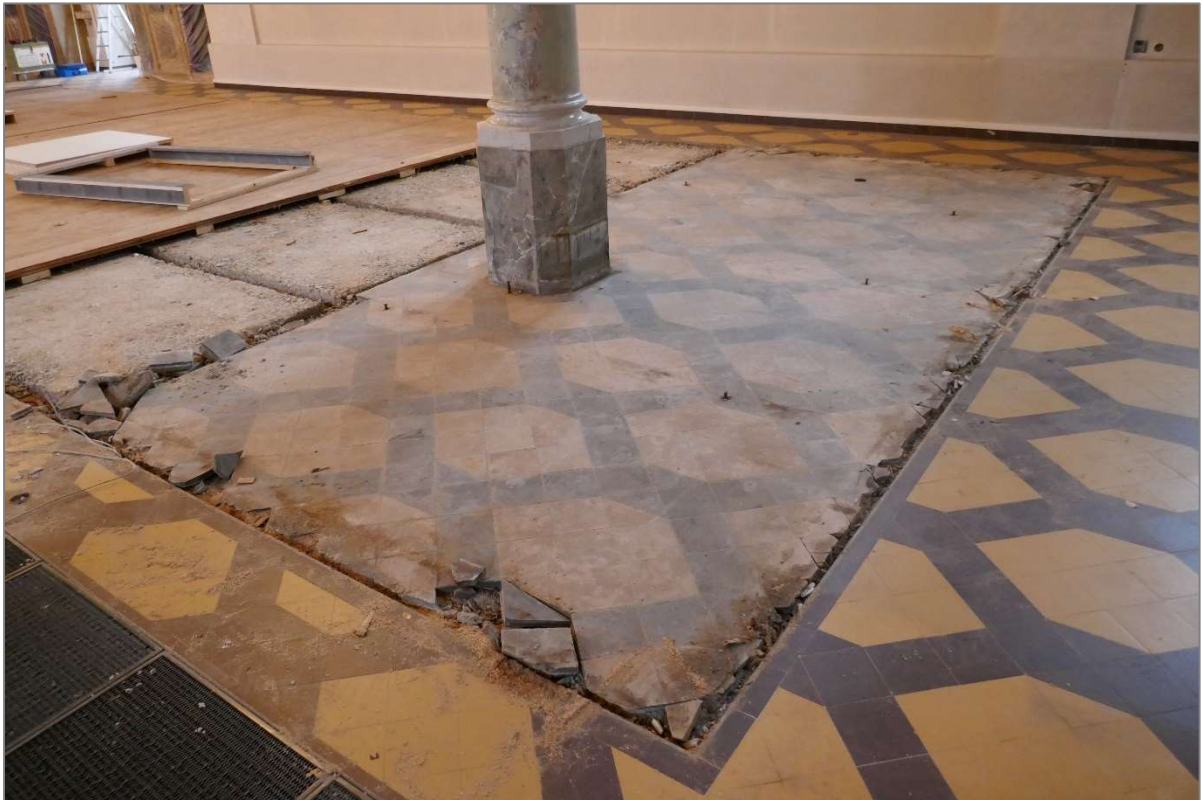
Beim Ausbau des Holzpodestes Ende September 2021 kamen die Keramikplatten von 1903 zum Vorschein. Die hintersten drei Bankreihen wurden demzufolge später eingebaut.

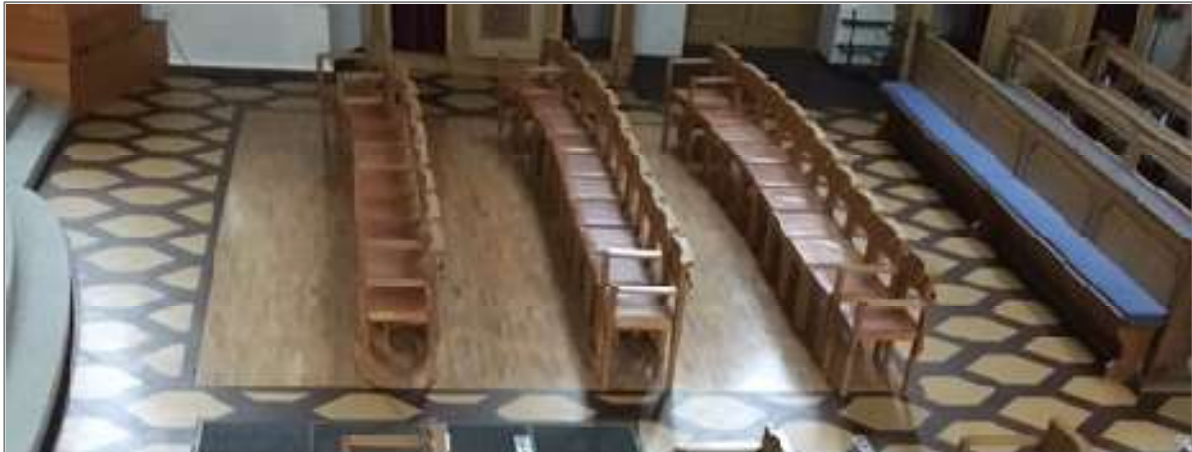
Die Stühle im vorderen Drittel des Kirchenschiffes ersetzen ab 1987 die Kinderbänke. Damit wird eine flexiblere Nutzung des Kirchenraumes möglich.

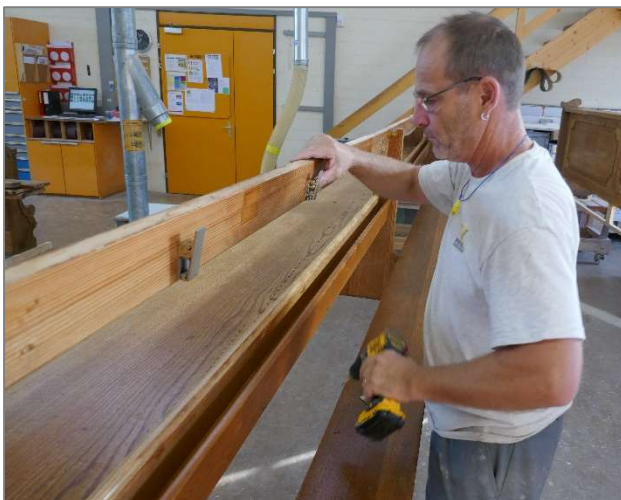
Köbi Grob montiert nach der abgeschlossenen Lackierung die Kleiderhaken.

einwandfrei sind, werden sie nicht weggeschliffen. Die Bänke werden gereinigt, defekte Stellen repariert und das Holz für die Lackierungen angeschliffen. Dabei kommt ein

Einkomponenten-Lack zum Einsatz, welcher bei der heutigen Verarbeitung nicht mehr üblich ist. Dieser entspricht aber eher den Eigenschaften, wie zu früheren Zeiten die Oberflächen behandelt worden sind.

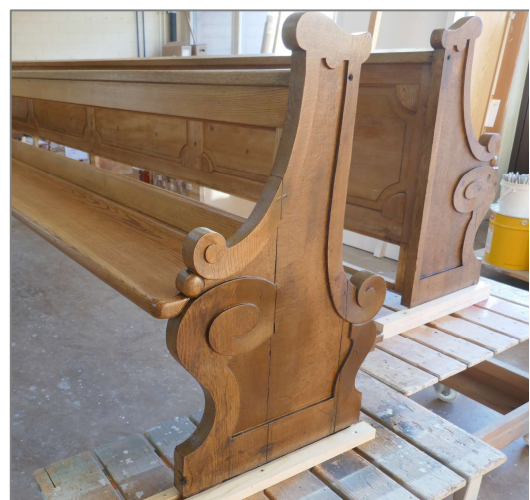
An den Bänken bleiben die Spuren früherer Massnahmen sichtbar.

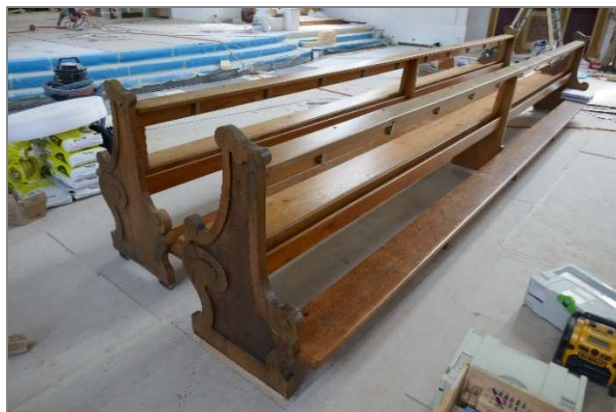
Die fertig restaurierten Kirchenbänke werden laufend angeliefert.

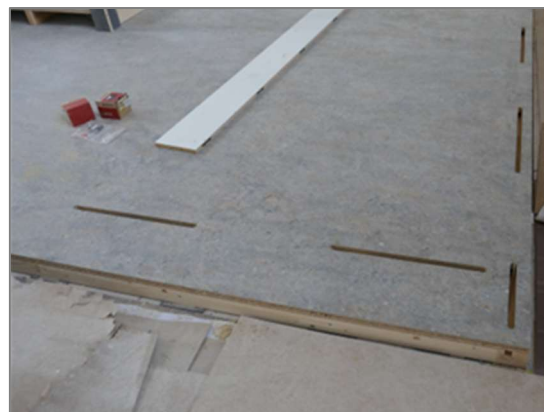
Im neuen Holzpodest sind die Schlitz für die Montage der Bänke eingefräst.

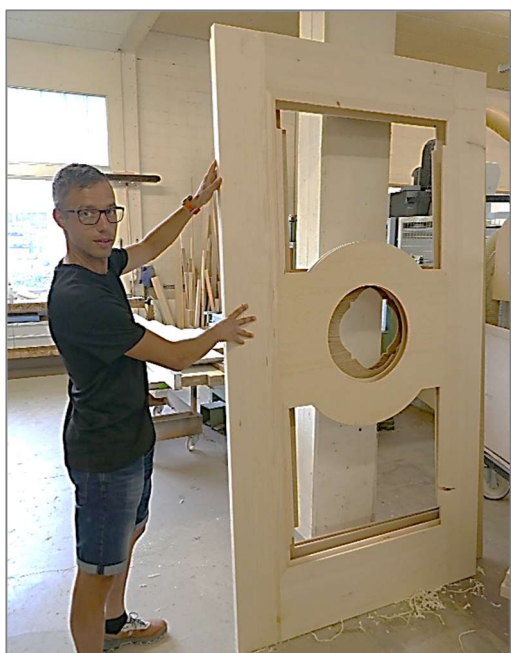
Daniel Burkhardt von der Meier Schreinerei AG zeigt die beiden Doppel, welche auf den Kern der neuen Kirchentüren aufgebracht werden. In das Zentrum der Türen wird ein Ornament eingefügt, nachdem dieses durch einen Schnitzer angefertigt worden ist. Dieser erhält das Eichenholzteil unten links, welches er gemäss Muster bearbeiten muss. Die neuen Türen entsprechen optisch den bisherigen zweiflügeligen Türen. Diese müssen aus feuerschutzpolizeilichen Vorgaben nach aussen öffnend neu gefertigt werden. Die neuen Türen erfüllen die heutigen technischen Anforderungen. Die Türe Nord bei der Rampe kann elektrisch geöffnet werden und ermöglicht den hindernisfreien Zugang zur Kirche.

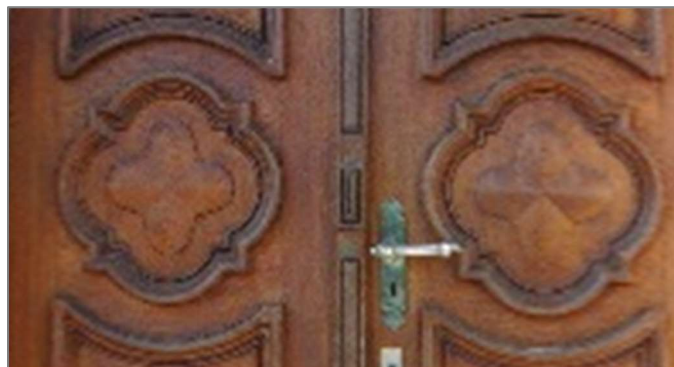
Das Ornament wird gleich wie in der bisherigen zweiflügeligen Türe gearbeitet.
